## ACCIDENTES DE TRABAJO INVESTIGADOS BINVAC

### 096. Explosión por alimentación con oxígeno puro a martillo neumático

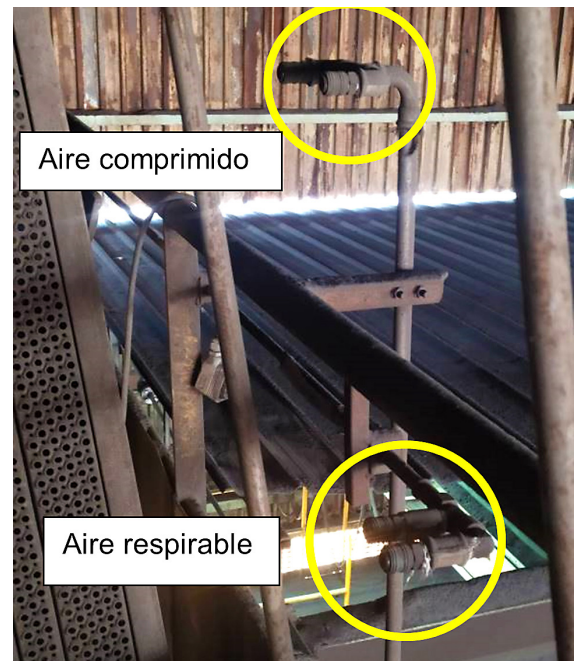
Figura 2: Puntos de conexión a la red de suministro de aire existentes en el nivel de tragantes

La ausencia de señalización en las tomas de conexión a la red de suministro de gases (oxígeno, aire comprimido y aire respirable) existente en el nivel de tragantes del horno, provoca que el trabajador conecte la manguera del martillo neumático a la red de suministro de oxígeno en lugar de a la toma de aire comprimido.

1. La empresa debe asegurarse de que todas las redes de suministro de fluidos, especialmente las tomas o puntos de conexión, existentes en la planta se encuentran identificadas y señalizadas adecuadamente mediante cartelería con texto indicativo del fluido que contienen, código de colores normalizado, etc. De igual forma, deberá establecer mecanismos (revisiones periódicas, limpieza de carteles/señalización, mantenimiento de código de colores, etc.) para que se asegure la permanencia de dicha identificación en cualquier momento, solventando el deterioro propio del paso del tiempo y la presencia de suciedad, circunstancias ambas que pueden dificultar la identificación de las canalizaciones. Se propone a la empresa que dentro de los contratos de mantenimiento anuales existentes con empresas externas especializadas para la revisión/mantenimiento de redes de suministro de fluidos (aire comprimido, aire respirable, oxígeno, propano, etc.) se incluyan cuestiones preventivas tales como las relativas a la revisión de la señalización (identificación de conducciones y puntos de conexión).

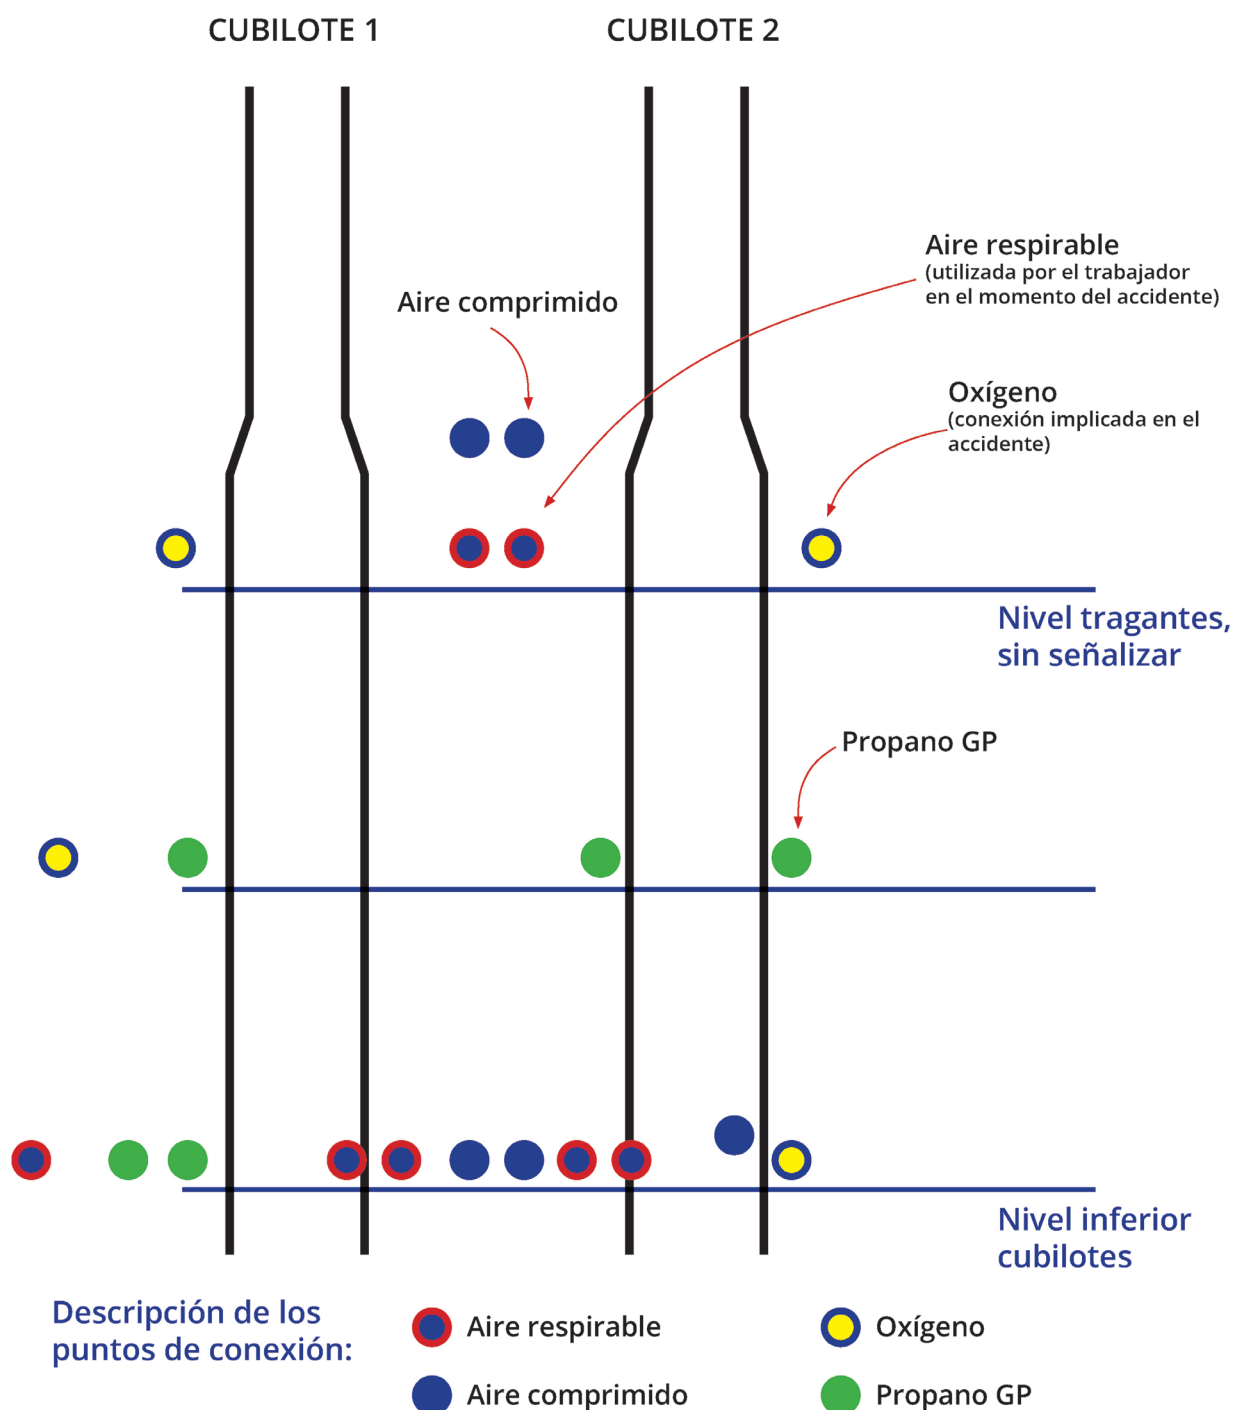
Figura 3: Croquis indicativo de puntos de conexión a la red de suministro de gases en los hornos. En color amarillo se señalan las tomas de conexión utilizadas por el trabajador en el momento del accidente

El trabajador decide utilizar una toma existente en el nivel de tragantes del horno, sin señalar y distinta a la empleada habitualmente como fuente de alimentación del martillo neumático. Para ello retira el tapón de la tubería y coloca en ella un elemento de adaptación (racor). Este le permite conectar la herramienta neumática a la fuente de suministro de oxígeno, produciéndose la deflagración que ocasionó el accidente. Probablemente, el exceso de confianza unido al hecho de que el trabajador era conocedor de que en el nivel de tragantes del horno existían tomas de aire comprimido, le llevó a decidir utilizar dicha toma sin asegurarse previamente de que se trataba de una toma de aire comprimido.
