**BINVAC 085**

### 085. Sobreesfuerzo lumbar, corte en antebrazo y golpe en el pie (accidente múltiple) en la manipulación manual de un pulverizador suspendido para tractor por 3 trabajadores

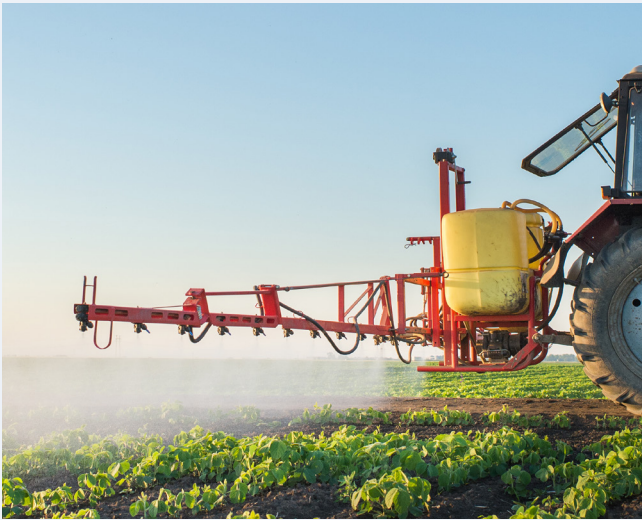
*Figura 1. Pulverizador suspendido para tractor (cuba), equipo de similares características al implicado en el accidente. Dimensiones 150 x 190 x 140 cm*

- El peso de la cuba, cuyo tanque tiene una capacidad de 400 l, es de 170 kg.
- El accidente tuvo lugar en el inicio de la jornada laboral; la tarea realizada (descarga y posterior colocación de la cuba) era la primera y única asignada a los trabajadores, en instrucciones telefónicas facilitadas al finalizar la jornada del día anterior. Una vez realizada, debían esperar nuevas instrucciones.

La **manipulación de la cuba**, tanto en tareas de carga y descarga como de traslado para su colocación en el tractor, debe realizarse **con la ayuda de medios mecánicos adecuados**.

Dichos medios (carretilla elevadora o similar) serán los que mejor se ajusten a la tarea a realizar.

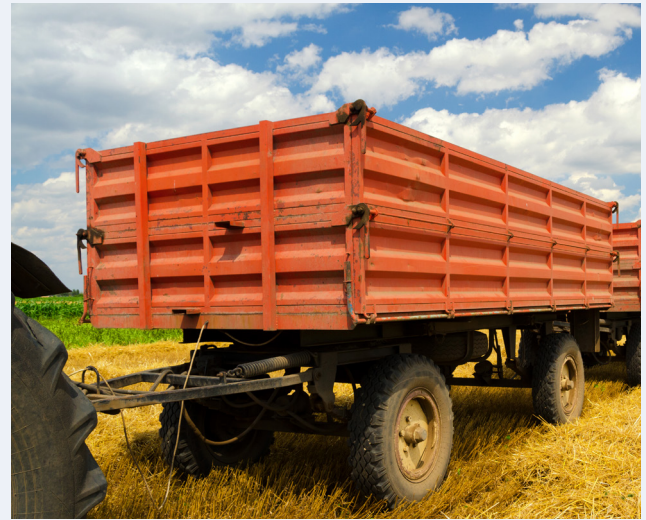
Con este fin, habían abatido el lateral del remolque y arrastrado la cuba para que sobresaliese parcialmente del suelo del remolque, superficie situada a una altura de 1 m respecto al suelo de la nave.

*Figura 2. Remolque para tractor, equipo de similares características al implicado en el accidente.*

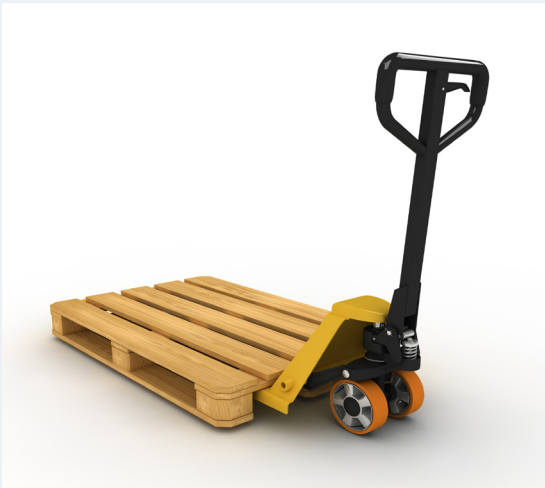
Ya situados en el suelo, los tres trabajadores tiraron de la cuba hasta que quedó completamente en el aire, sostenida a pulso, con el fin de depositarla sobre un palé de madera que posteriormente moverían con una transpaleta manual.

Figura 3. Palé de madera sobre el que se pretendía depositar la cuba. Material y equipo de similares características a los implicados en el accidente.

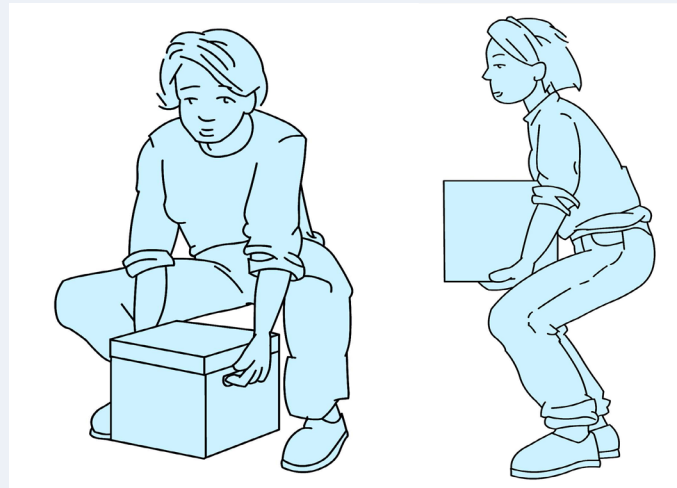
- Realizar procedimientos de trabajo escritos que indiquen a los trabajadores la forma de manipular las cargas en condiciones seguras. Vigilar su cumplimiento. Ver recomendaciones (el documento remite a un anexo de una página en la que se muestran imágenes de una correcta manipulación de cargas, tal y como la incluida en la figura 4).

Figura 4. Levantamiento correcto de carga: espalda recta y, sin flexionar demasiado las rodillas, levantar por extensión de las piernas, manteniendo la carga pegada al cuerpo.
